V 試験湛水

植物・植生は、動物に対して生息の場を与えるとともに、峡谷部の重要な構成要素であるが、試験湛水期間が長期間に及ぶと、湛水区域内の植物・植生は大きな影響を受ける。このため、動植物への影響を極力低減することを目的として、試験湛水による植物・植生への影響を把握するとともに、試験湛水期間を短縮するための具体的な方策を検討する。

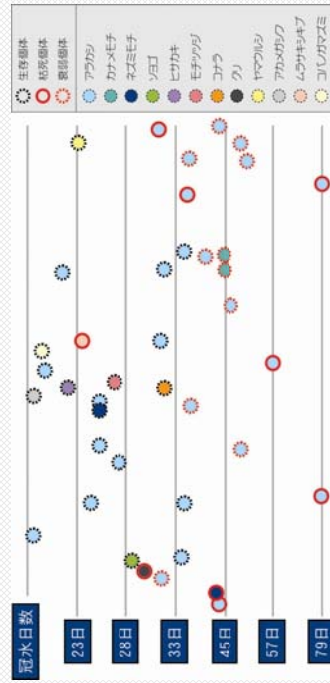
図. 石井ダムにおける試験湛水終了後の樹木の生存状況

- 冠水日数 57 日以上：すべての個体が枯死していた。
- 冠水日数 45 日以上：正常な状態で生育している個体は認められず、生存個体には葉量の減少など樹勢の低下が認められた。
- 冠水日数 28~45 日：ほぼ正常に生育している個体もあったが、枯死あるいは衰弱している個体も認められた。
- 冠水日数 28 日未満：枯死個体はほとんど認められなかった。

※ 試験湛水（第4回）の実施前に生存が確認されたものについて調査。
 ※ 枯死個体、衰弱個体の確認は、試験湛水（第4回）の終了直後に調査。
 ※ 衰弱個体：葉の量が大幅に減少するなど、樹勢の低下が認められた個体。
