図 2.2.7 武庫川中流部 (25.7~32.6km) の変遷

4. 水害と治水事業の沿革

4.3 治水事業の沿革

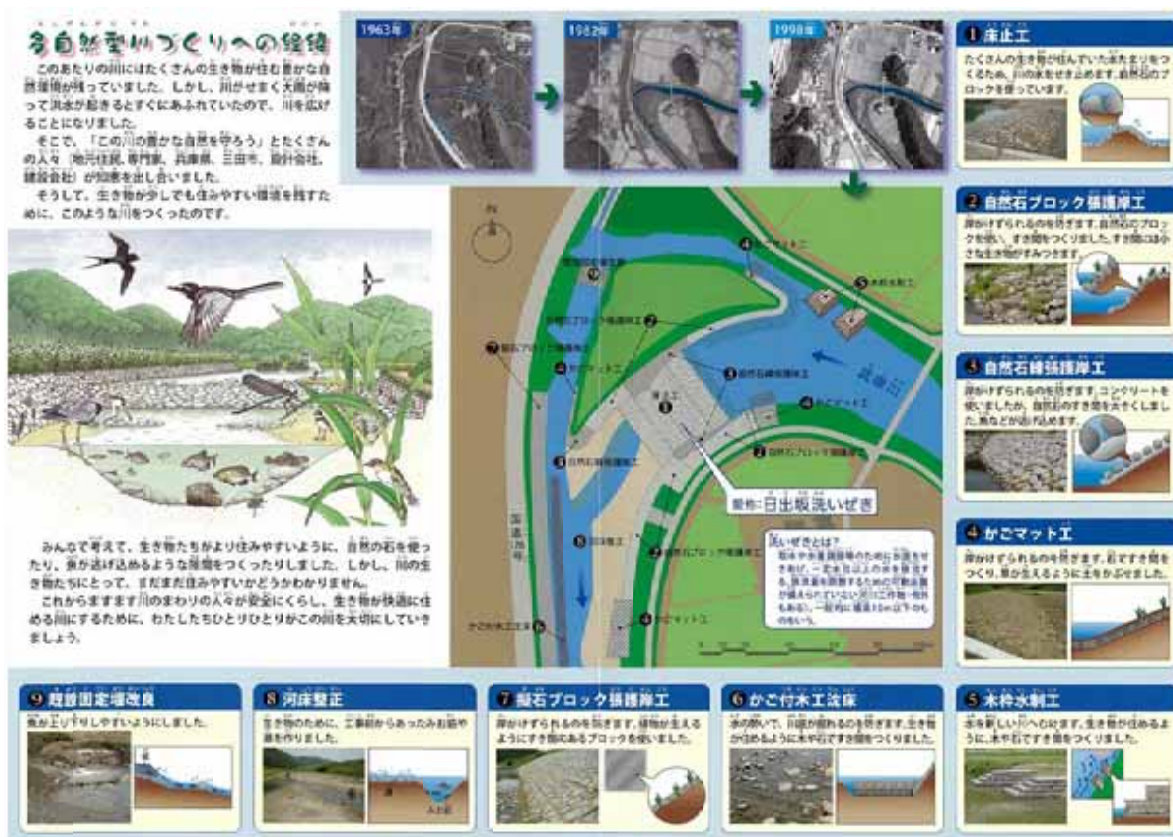
図 2.2.11 日出坂洗いざき

1) 日出坂洗いざき（三田市藍本、武庫川本川）

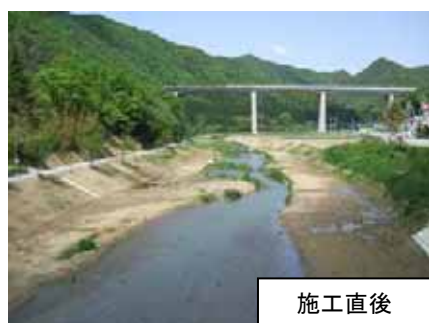
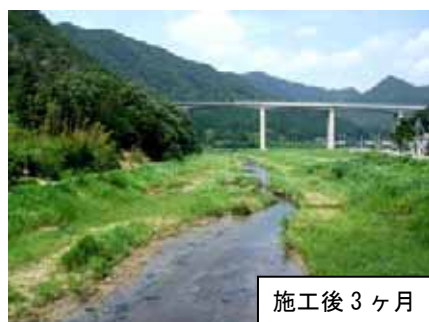
当該工区は貴重な動植物が数多く確認され、良好な自然環境であることから、河川改修による動植物への影響を最小限にするよう、段階的な改修を行っている。

施工直後

施工後3ヶ月

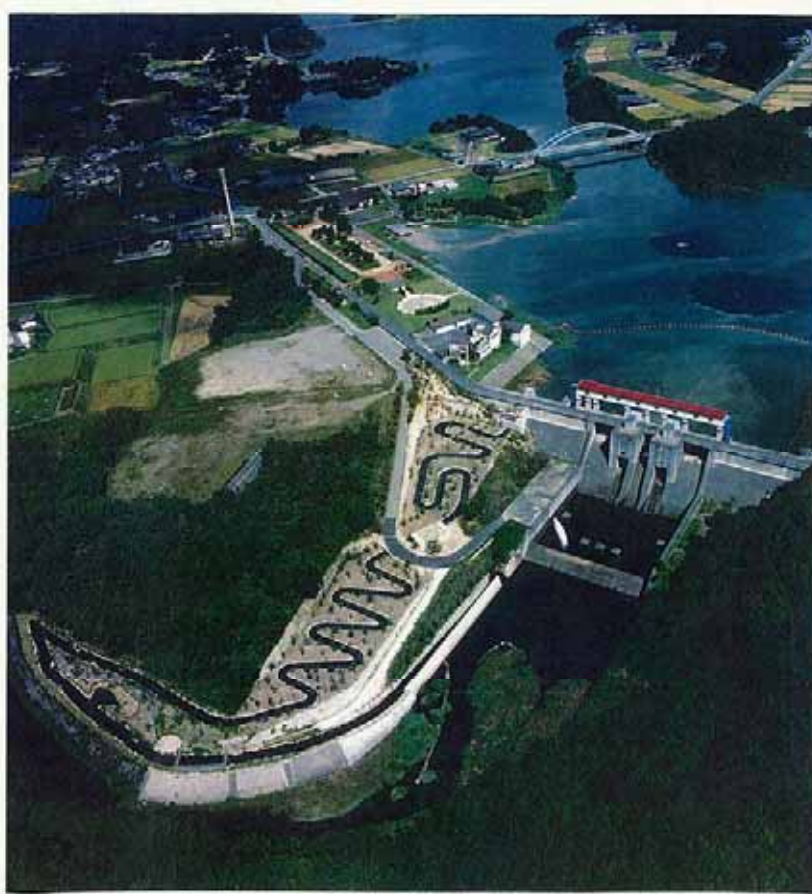
図 2.2.12 青野ダム多自然型魚道

3) 青野ダム多自然型魚道（三田市加茂、青野川）

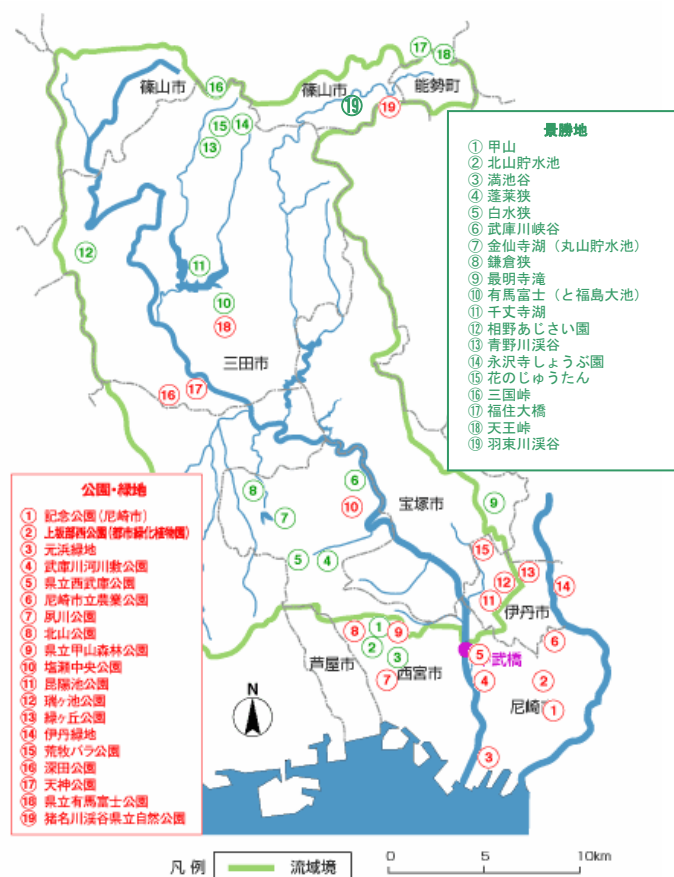
図 2.3.1 主要な自然景観と公園・緑地位置図

武庫川流域では、「武庫川峡谷」、「蓬莱峡」、「羽束川溪谷」が、「改訂・兵庫の貴重な自然—兵庫県版レッドデータブック—（2003;兵庫県）」において、貴重な自然景観に分類されている。

公園や緑地帯としては、武庫川河川公園が下流域の高水敷に広く整備されている他、青野ダム（千丈寺湖）の湖畔に多目的公園が設置されている。その他の貯水池でも、昆陽池公園、瑞ヶ池公園、県立有馬富士公園等が整備され、多数の県民が訪れている。また、羽束川の千苺ダムの堰堤が、国の登録有形文化財に指定されている。

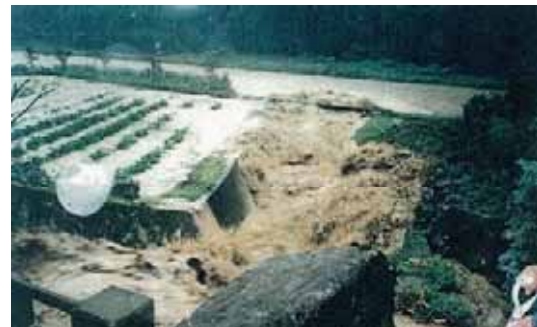
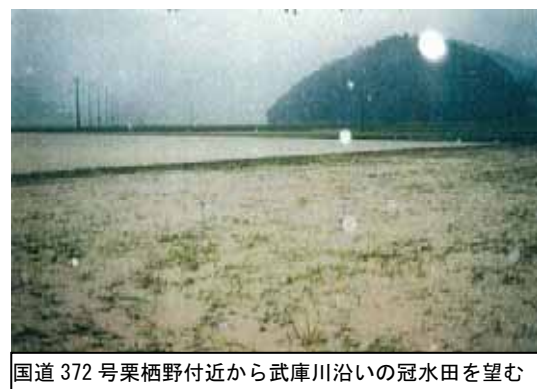
図 4.2.4 平成8年8月27日洪水の被害状況

砂防河川(中谷川)と武庫川の合流点付近

国道372号栗栖野付近から武庫川沿いの冠水田を望む

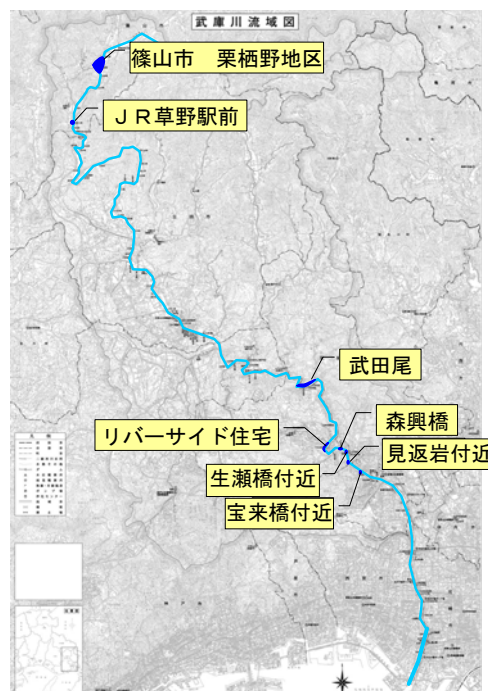
図 4.2.8 主な被災位置

西宮市北部においては、避難勧告、避難指示が 4 地区に出された。特に名塩木之元（リバーサイド住宅）では、全 83 戸の大半が浸水し、大規模半壊 6 戸、半壊 66 戸の甚大な被害を受けた。また、名塩木之元とその対岸の青葉台間に架かる武庫川水管橋も上部工に直接流水を受け流失した。その他にも、生瀬と花の峯を結ぶ森興橋は、下部工が洗掘を受け橋全体が傾き、通行不能となった。

宝塚市においては、避難勧告が 6 地区、避難指示が 1 地区に出された。北部の武田尾では、住宅地区で 25 戸が浸水し、全半壊 23 戸の甚大な被害を受けた。また、温泉地区（一部西宮市域含む）でも旅館 2 軒が浸水半壊した。また、昭和 58 年の災害でも流失した武田尾橋（通称赤橋）は、この出水においても流失した。

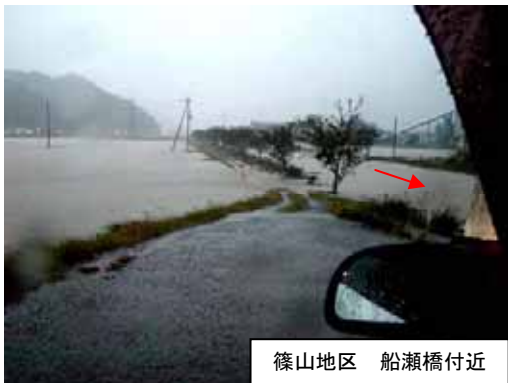
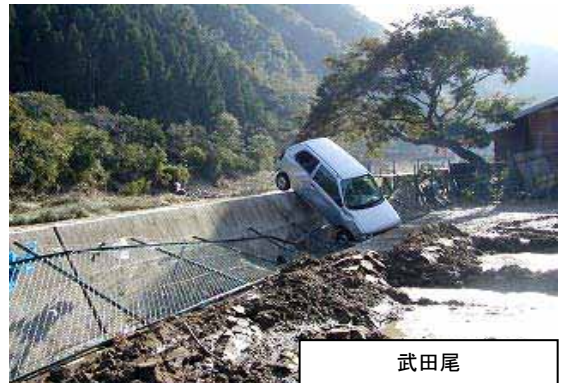
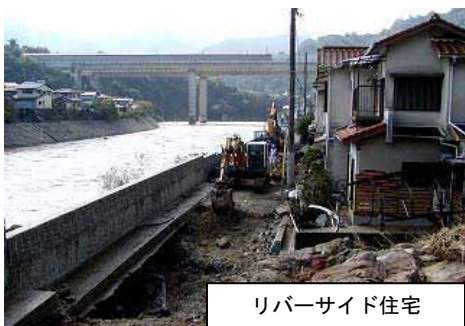
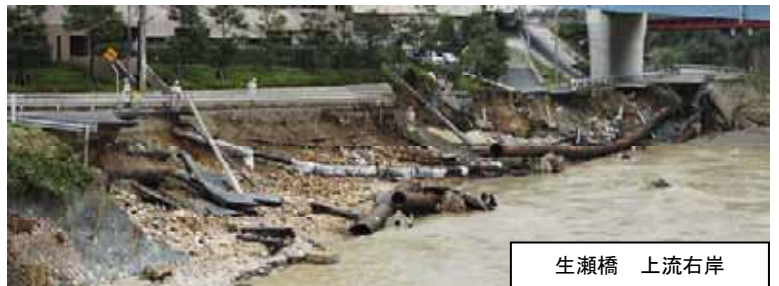
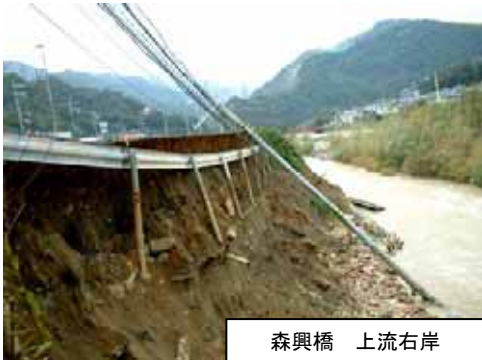
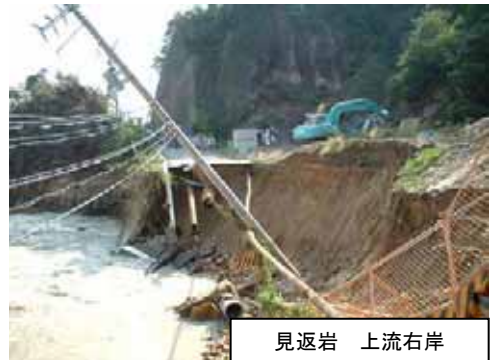
図 4.2.9 平成 16 年 10 月 20 日洪水（台風 23 号）における被害状況

三田市では、床上浸水 1 戸、床下浸水 25 戸などの被害が生じ、神戸電鉄や神姫バスでは、不通区間が生じた。また、神戸市の道場では家屋の浸水があり、上流の篠山市では、武庫川の溢水等により農地が冠水し、田畑や農業用施設等が被害を受けた。

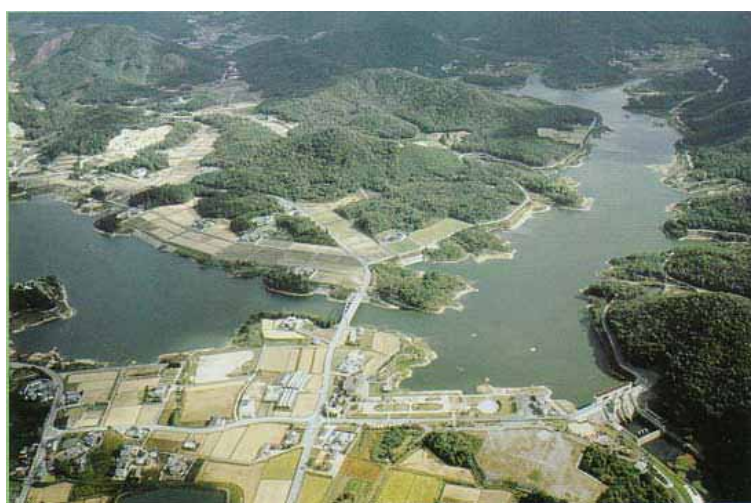
図 4.3.1 青野ダム

近代の武庫川本川の河川改修事業は、河口から逆瀬川合流点までが 1920 年（大正 9 年）より 1928 年（昭和 3 年）にかけて、山田川合流点上流から相野川合流点までが 1933 年より 1950 年（昭和 8 年～25 年）にかけて河川改修が実施した。その後も中小河川改修事業、小規模河川改修事業、災害復旧事業を実施するとともに、河川総合開発事業として、青野川に青野ダムを建設している。

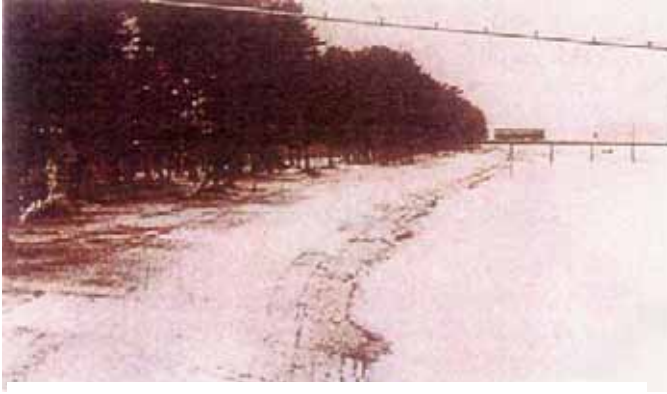
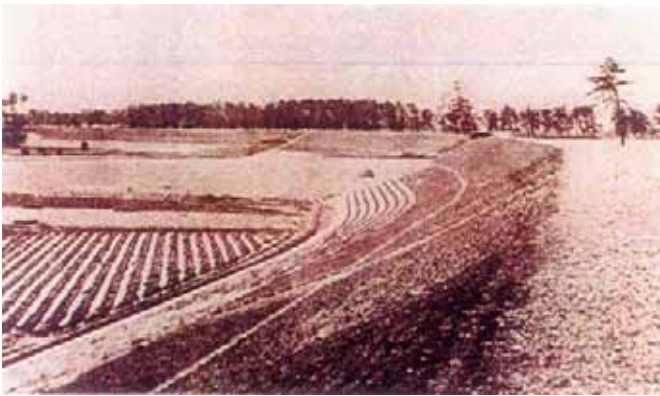
図 4.3.2 大正～昭和初期の河川工事の状況

武庫川橋付近護岸 (武庫川改修第一期工事竣工) 大正時代

西大島堤防 (武庫川改修第一期工事竣工) 大正時代

武庫川改修計画平面図

武庫川は、大洪水のたびに自由奔放に流れを変えた暴れ川であり、山を削りとり下流に多くの土砂を運んできた。そのため、江戸時代中期より、数多くの治山治水工事が行われてきた。武庫川の本格的な改修が始まったのは、大正 9 年である。阪神国道（現国道 2 号）の工事に関連して県が改修に踏み切り、第 1 期工事として大正 9 年から大正 12 年にかけて東海道線以南の約 5 km を改修した。費用は、武庫川の派川である枝川、申川の廃川敷の売却益を充当したものである。第 2 期工事は、大正 13 年から昭和 2 年にかけて、東海道線から逆瀬川までの約 8km で改修工事が行われた。

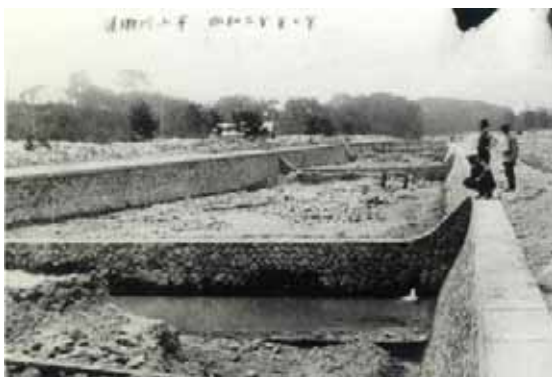
図 4.3.5 流路工施工後の昭和初期の逆瀬川

る砂防えん堤工を継続的に施工し、逆瀬川では全国初となる国の補助を受けた流路工整備を行った。これらの対策により、山は緑に回復し、昭和 13 年の阪神大水害では、逆瀬川等の武庫川支川では、大きな被害が発生しなかった。

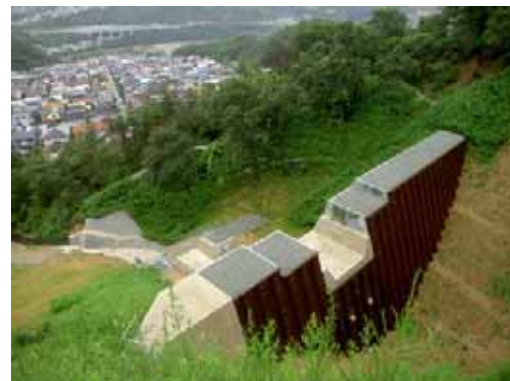
図 4.3.6 人家を守る土石流対策えん堤
高雄谷川（西宮市塩瀬町生瀬）

その後も砂防事業を継続しているが、近年は土石流災害を始めとする土砂災害の被害がクローズアップされたため、土砂の流出を調節する水系砂防から、土砂災害を防止する土石流対策砂防に中心が移りつつある。
