河川整備計画(原案)における青葉台付近の河川改修について

第 3 節 洪水、高潮等による災害の発生の防止又は軽減に関する目標 (原案 P38 より抜粋)

第 4 節 河川整備の実施に関する事項 (原案 P43 より抜粋)

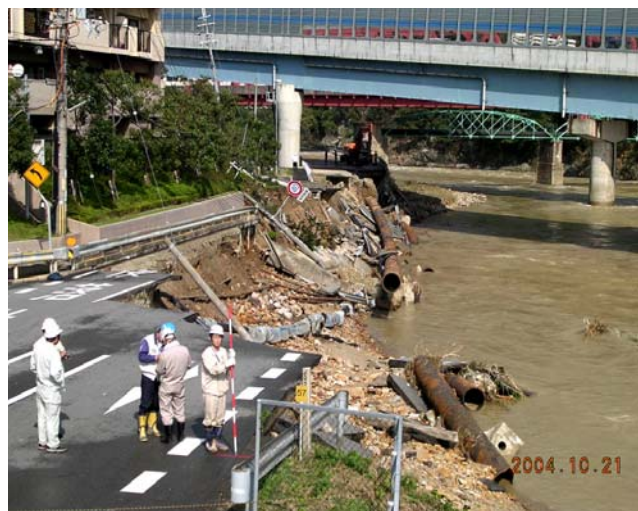
写真 2.2.2 平成 16 年台風 23 号の被災写真 (生瀬大橋上流右岸側)

一方、生瀬大橋上流の未整備区間では、住宅の床上・床下浸水が発生し、また橋梁の流失や護岸の侵食など、著しい被害が発生した。未整備区間には、特に家屋の多い青葉台地区があるため、引き続き河川改修事業を進め、生瀬大橋下流と同程度の安全度を確保する必要がある。
