■ 貴重種(植物)の栽培・植栽実験の実施状況

V 試験湛水

植物・植生は、動物に対して生息の場を与えるとともに、峡谷部の重要な構成要素であるが、試験湛水期間が長期間に及びると、湛水区域内の植物・植生は大きな影響を受ける。このため、動植物への影響を極力低減することを目的として、試験湛水による植物・植生への影響を把握するとともに、試験湛水期間を短縮するための具体的な方策を検討する。

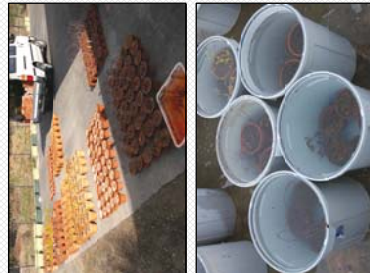
図、耐水試験の実施状況

試験場所：県立人と自然の博物館(三田市)
冠水期間：平成19年12月5日～平成20年3月4日

湛水区域内に生育する貴重種および植生の優占樹種を対象として、遮光した状態の水槽に一定期間水没させた。

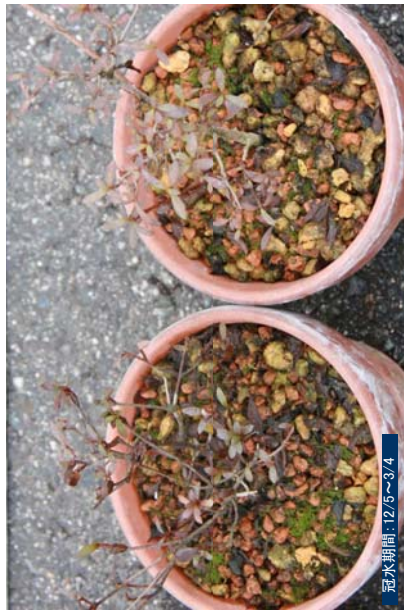
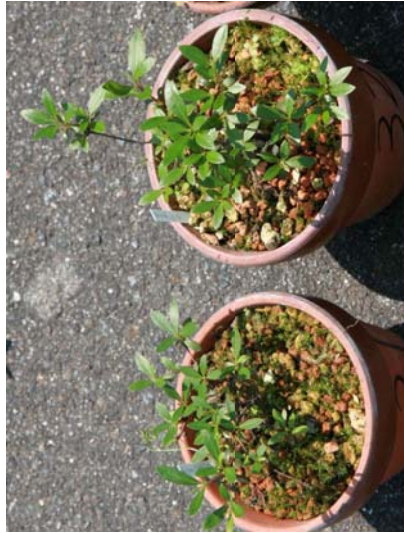
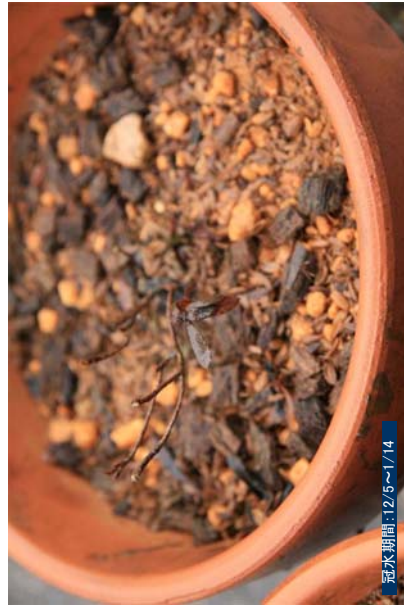
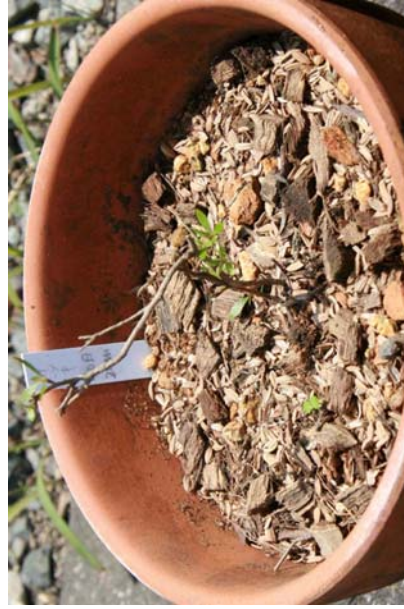
写真、生存していた試験個体の例

耐水試験 サツキ 90 日冠水

耐水試験 サツキ 40 日冠水 (水深 20cm)

- ・アオヤギバナ、キヨスミギボウシ、カワラハンノキは、冠水日数90日で枯死個体が生じた。
 - ・ツメレンゲは冠水日数30日から枯死個体が生じ、日数の増加とともに枯死個体数も増加した。
 - ・ヨコグラノキ、サツキ、アカマツ、イブキシモチケ、ネコヤナギ、カワヤナギに枯死は認められなかった。
- 【耐水圧試験】
- ・32～37m深よりも20m深のサツキの枯死個体数が多く、水圧による影響は確認できなかった。
