# 甲子園筋 街路樹ワークショップニュース

甲子園筋（一般県道浜甲子園口停車場線）の未来を考えるワークショップの第2回目を令和7年6月22日に開催しました。ワークショップの前半は、甲子園筋の街路樹ツアーとして、街路樹の専門家の解説付きで甲子園筋の現状を実際に確認しました。後半は、瓦林公園センターに移動し、甲子園筋の街路樹を選ぶために、甲子園筋がどんな道、街にならいいかイメージを出し合いました。

## 第1部 街路樹ツアー

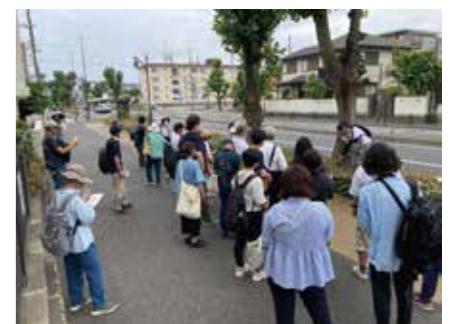
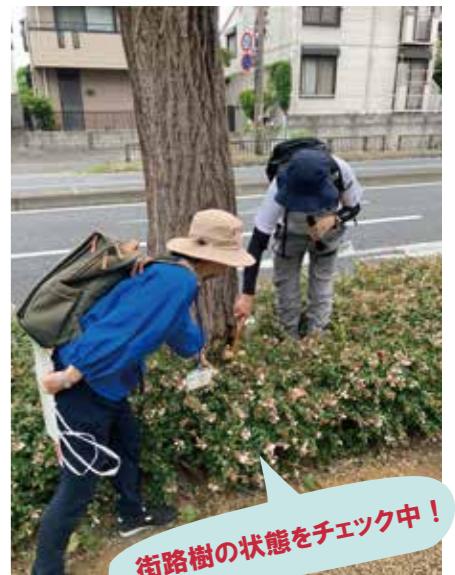
北郷公園周辺の街路樹約30本を対象に、樹木医・街路樹診断士と一緒に現地を歩いて、健康状態を確認しました。緊急的に伐採が必要となる危険木はありませんでしたが、危険木となり得る状態の木を3本確認しました。

- ・空洞と腐朽の発生：ツアーで確認した30本のうち、3本で根元や枝に空洞が見られました。空洞が拡大すると幹や枝が折れる危険性があるため、継続的な監視が必要です。

- ・胴吹きの発生：幹から直接枝が出る「胴吹き」が多数確認されました。強剪定などにより樹勢が衰え、胴吹きが発生していると考えられます。ポプラは本来胴吹きが出やすい樹種であるため、樹種特性も影響している可能性があります。

- ・根上がりの発生：歩道の舗装が持ち上がる「根上がり」が確認されました。根の除去による対策が行われる場合がありますが、腐朽菌の侵入による樹勢衰退のリスクがあり、抜本的な対策は困難です。新規植栽時には、根上がり防止工法の導入が検討されます。

街路樹の状態をチェック中！
