# 新規事業評価調書

## 【急傾斜地崩壊対策事業】

### 熊波(2)地区

県土整備部  
土木局 砂防課

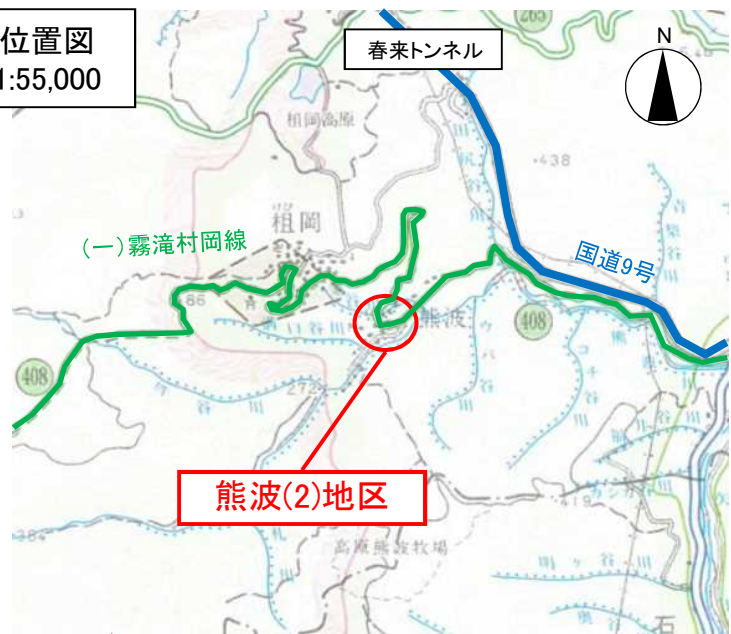
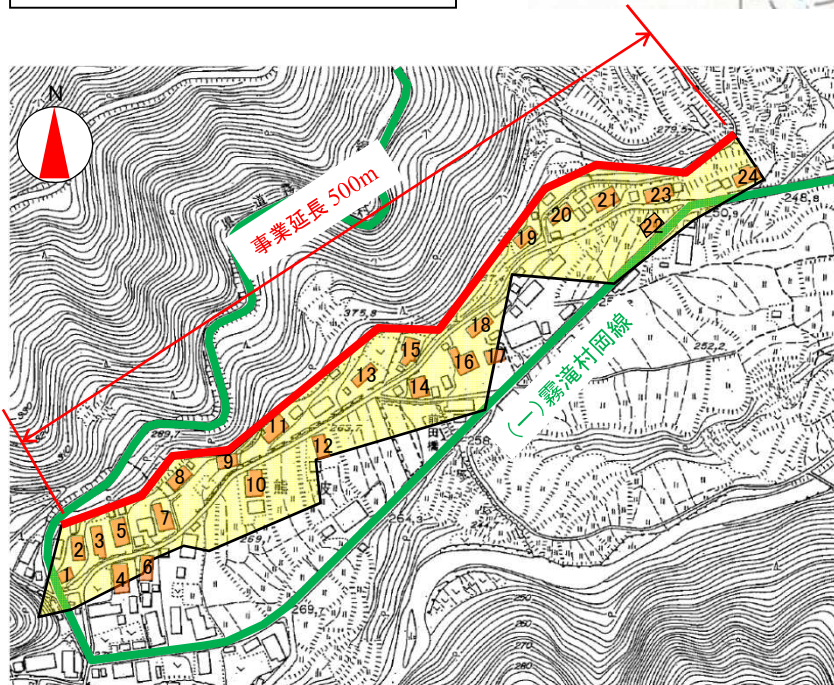
| (1) 必要性 | <p>①熊波地区にある急傾斜地崩壊危険箇所（国道9号春來トンネルより南へ約2km）である。</p> <p>②斜面は荒廃しており、崩壊箇所も認められ、危険な状態である。</p> <p>③がけ直下に多くの人家が連たんしており、土砂災害の危険性が高い。</p> | | | | | |
| (4) 優先性 | ①保全対象には、人家24戸があるほか、(一)霧滝村岡線、町道などがある。また、斜面には崩壊跡がみられ荒廃が進行していることから、早期事業着手を図る。 | | | | | |

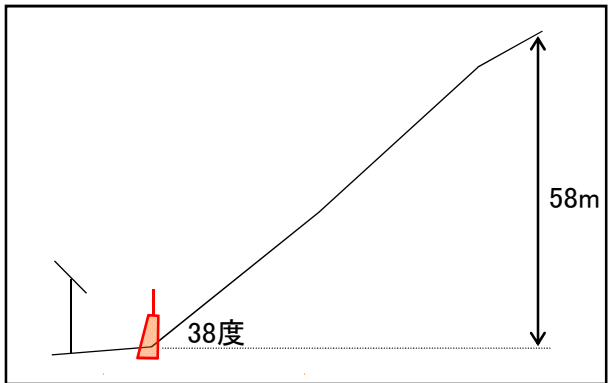
横断図

| <p>当地区は、斜面崩壊の危険性が高いことから、急傾斜地崩壊危険箇所となっており、斜面の上部には人家24戸、県道、町道などがある。</p> <p>そのため、地域の人命・財産を守り、安全・安心な暮らしを支えるために、「第2次山地防災・土砂災害対策5箇年計画(H26～H30)」に基づき、急傾斜地崩壊対策を実施する。</p> | | | <p>擁壁工 延長500m<br/>高さ3.0m～6.0m</p> <p>[負担割合]<br/>国・県：各45.0%<br/>地 元： 10.0%</p> | | | |
