# 継続事業評価調書

主要地方道 豊岡竹野線

【(仮称) 城崎大橋】

投資事業評価調書（継続：再評価〔第3回〕） 【評価調書様式3】

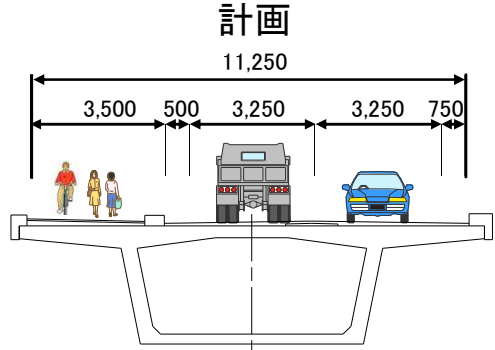
## 横断図

事業区間：豊岡市城崎町楽々浦～湯島  
 総事業費：189億円  
 内用地補償費：20億円  
 事業期間：H17～R7  
 事業概要：バイパス  
 延長：道路改築 2,212m  
 (橋梁部 561.5m)  
 費用便益比B/C：1.03(全体)、4.7(残事業)

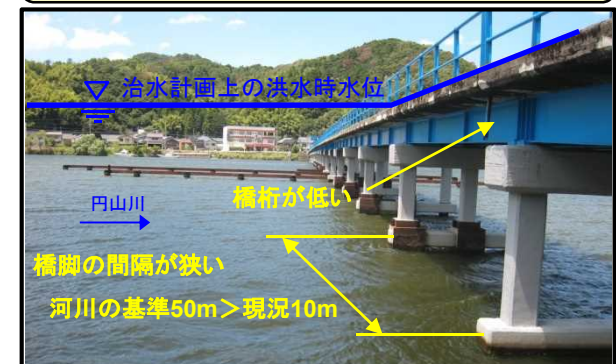
- ②洪水流下の阻害

(2)有効性・効率性(執行環境状況)	①現城崎大橋は、築64年の老朽橋(S31架設)で幅員が狭い上、大型車の重量制限(10t)を行っている。また、橋脚の間隔が基準より狭く(基準50m、現況10m)、低い橋桁が洪水の流下を阻害している。架け替えにより、安全・円滑な交通の確保と治水安全度の向上を図る。		②費用便益比 B/C=1.03(前回1.4)、残事業B/C=4.7(前回1.8)
