道路事業 一般県道 洲本松帆線〔広田広田〕

事業概要

事業区間: 南あわじ市山添^{やまぞえ}～広田広田
 総事業費: 4.6億円
 内用地補償費: 2.5億円
 事業期間: R5～R9
 事業概要: 現道拡幅
 延長: 600m
 計画幅員: 6.0(11.0)m
 計画交通量: 5,500台/日(R12推計)
 費用便益比B/C: 1.2

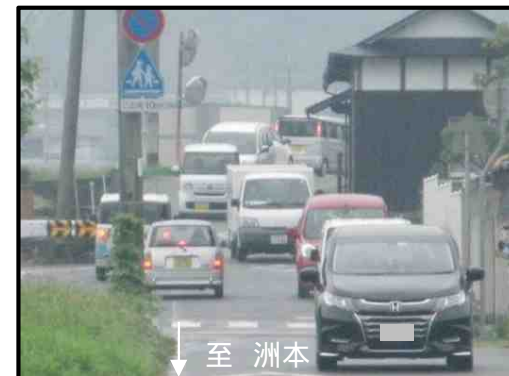
前後区間は2車線改良済みであるが、当該区間は幅員狭小で車両同士の離合が困難である。特に、通勤時間帯は自動車の交通量が多く、混雑している状況である。

通勤時間帯の混雑状況

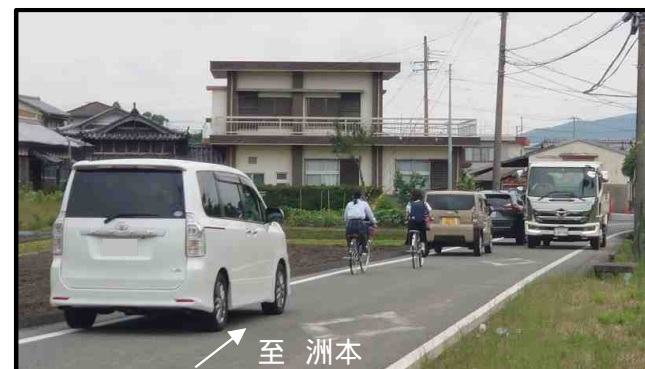
現道は通学経路になっているが、幅員狭小で歩道も未整備であるため、歩行者・自転車危険な状況である。現道拡幅により、児童や自転車通学生の安全を確保する。

通学時の自転車混在状況

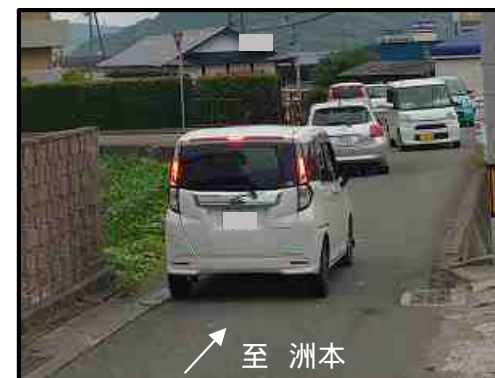
幅員狭小による離合困難

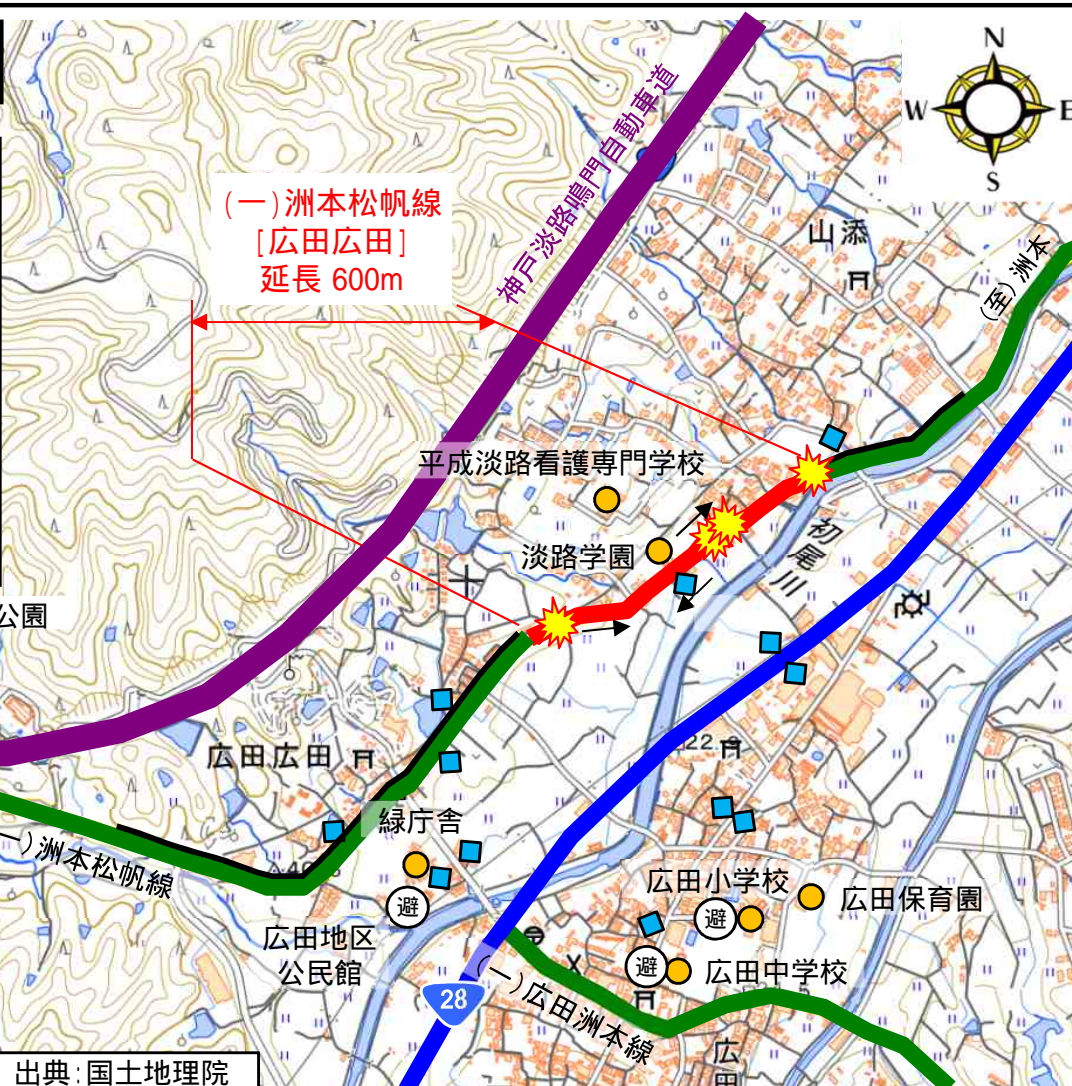
平面図

交通事故4件(車両事故)
[H27 ~ H30]
