これまでの河川整備による効果(加古川水系杉原川)兵庫県の取組

兵庫県

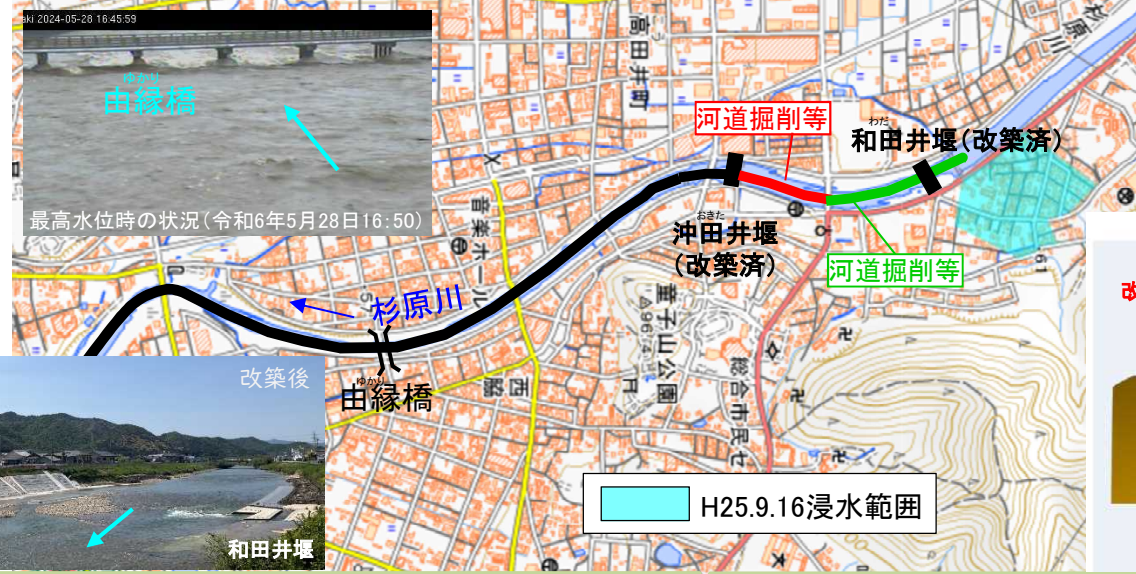
これまでの治水対策

防災・安全交付金(広域河川改修事業)(H25~H30・R4~継続実施)
大規模特定河川事業(R1~R4)

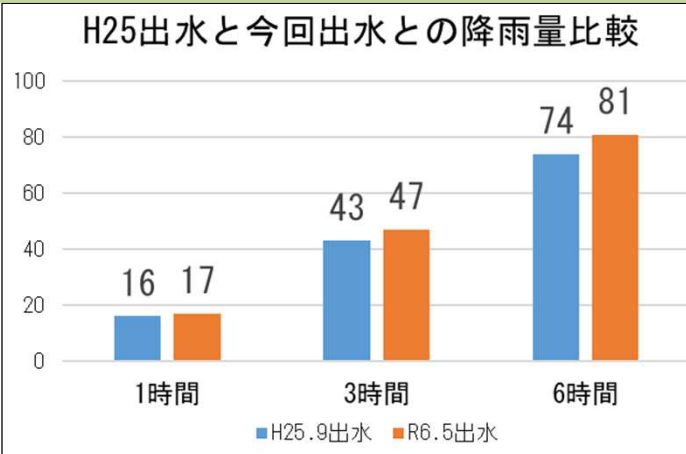
R6年5月28日における降雨量と過去との比較

浸水戸数54戸の被害が生じたH25出水規模以上の降雨を観測

※加美観測所【兵庫県】での観測値

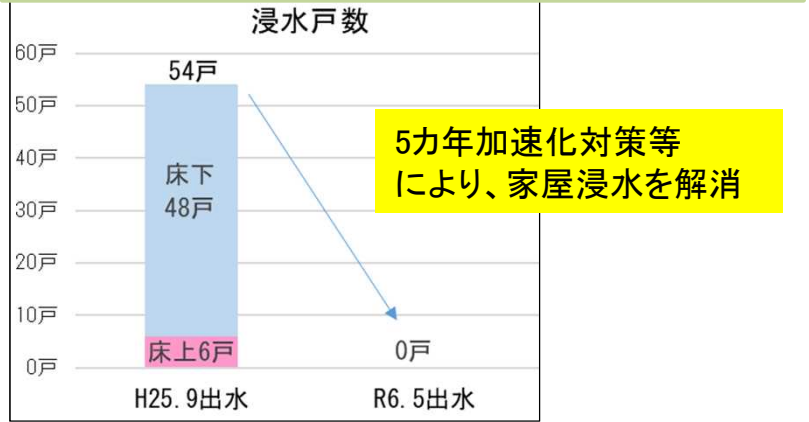
治水効果(平成25年出水時の浸水範囲、戸数が解消)

- 杉原川(兵庫県)では、H25出水において、床上6戸、床下48戸の家屋浸水被害が発生
- 出水を踏まえ、5カ年加速化対策等を活用して、緊急的かつ集中的に井堰改築(和田井堰:R5年5月完成)の治水対策を推進
- 今回出水(R6年5月28日)では、H25出水を上回る規模の雨量を記録したが、治水対策による水位低下により、家屋浸水を解消
