出石川（豊岡市）での河川改修の効果

— 台風第11号の豪雨による浸水被害を未然に防止 —

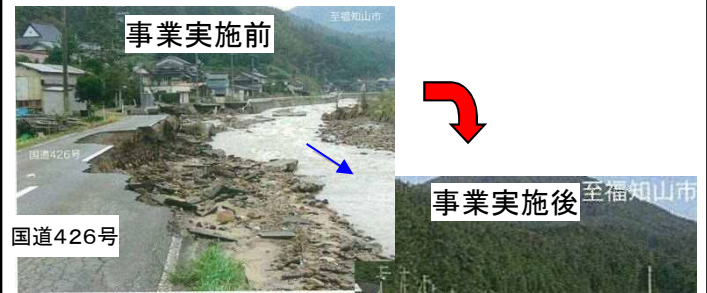
事業実施前
上流工区
改修前後状況
(豊岡市但東町平田)

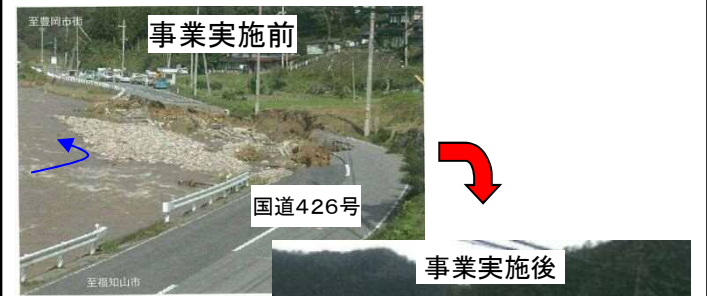
事業実施前
上流工区
改修前後状況
(豊岡市但東町栗尾)

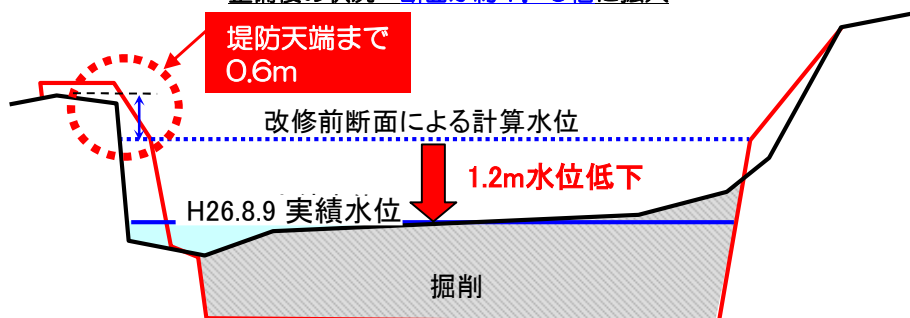
整備前：堤防天端まであと60cmに上昇、氾濫危険水位を超過し堤防に大きな被害が生じた恐れ
整備後：水位が1.2m低下、浸水被害発生回避

整備後の状況：断面が約1.9倍に拡大
