## 第4回 天神川氾濫災害調査委員会

# 天神川氾濫災害調査委員会

## 第4回委員会説明資料

令和6年5月16日  
兵庫県 土木部

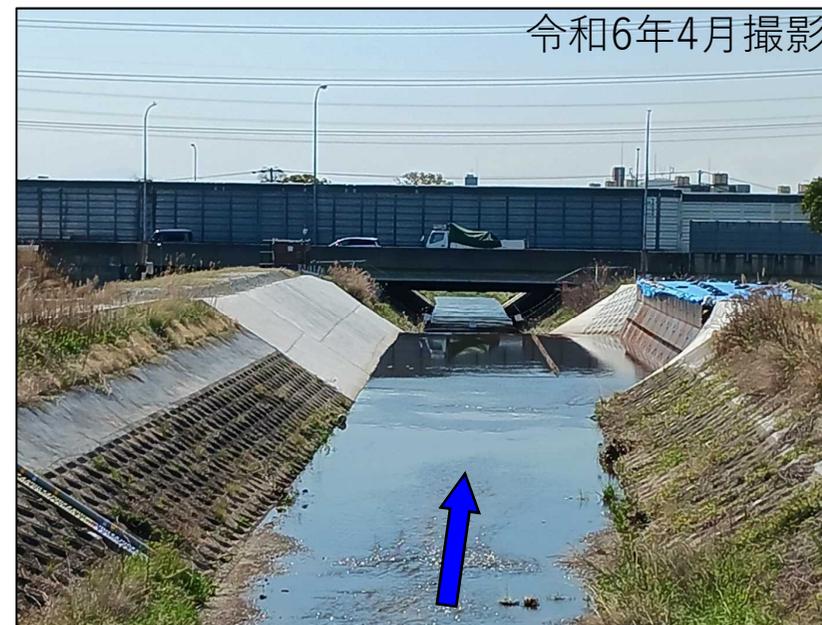
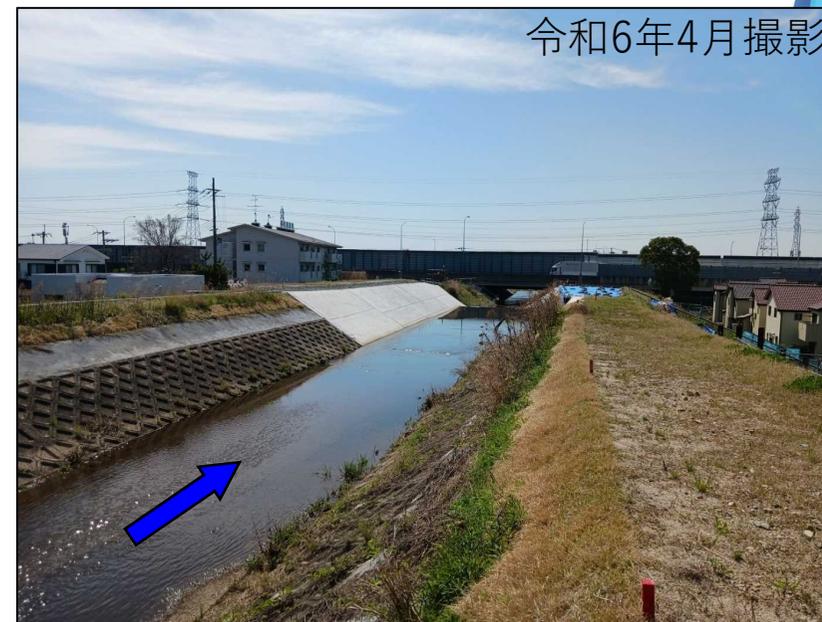
## 天神川の現状

令和5年5月8日（月） 天神川氾濫災害

令和5年5月29日（月） 復旧工事完了

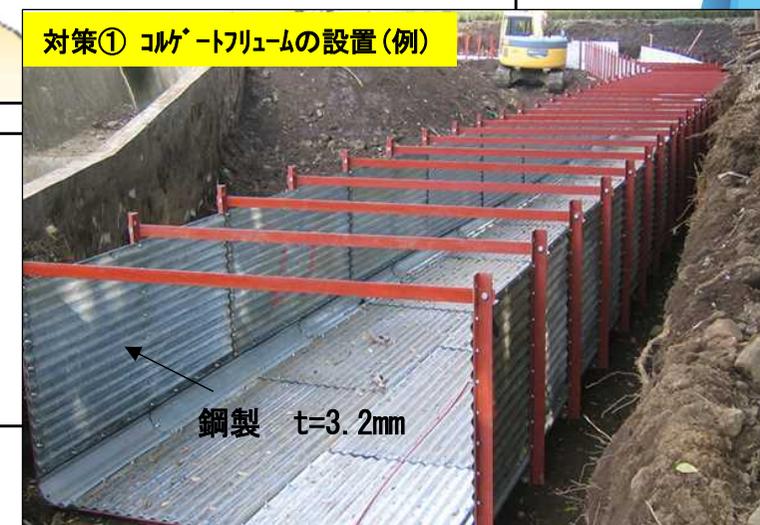
## ①仮設水路の通水断面確保

工事中はコルゲートリウムにより通水断面を確保する。
