テーマB

1 必須提案事業

(3) 海岸防護施設の健全度調査

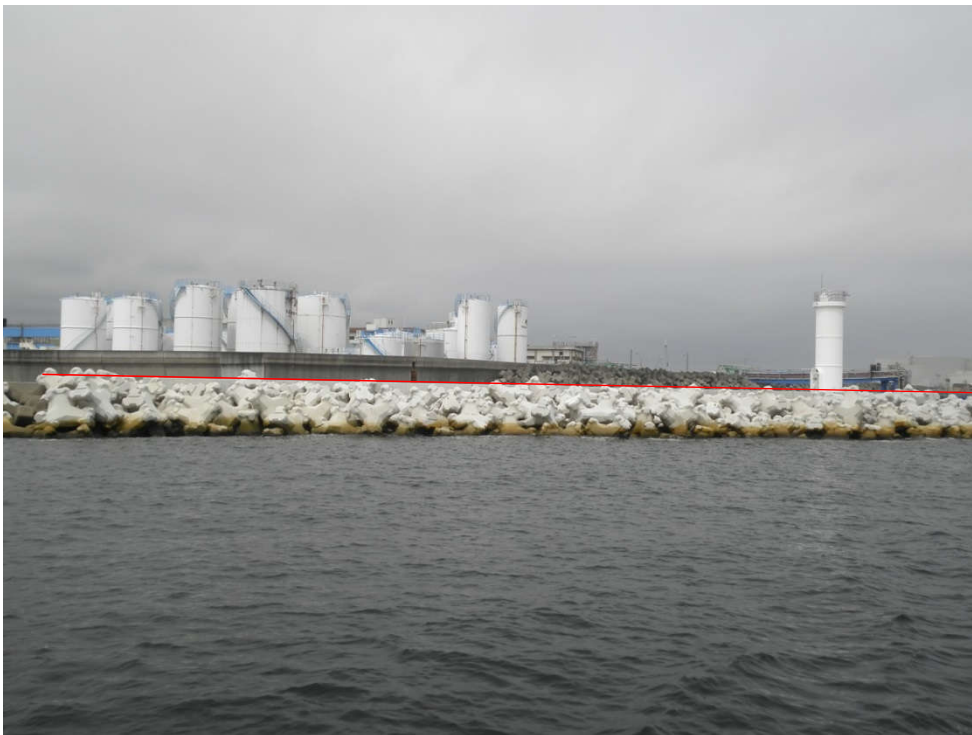
長田港南防波堤の例
・被災前

業 務	海岸防護施設の健全度調査（台風後の移動状況の確認）	
業務概要	海岸防護施設（テトラポット等）の現況調査 ①1次スクリーニング ②詳細状況調査 テトラポットの移動状況（数十 cm の精度）の把握等。 ①と②を同時に行うことを想定 ※ 実際に被害を受けたテトラポットの状況は下記参照	
想定地域	兵庫区、長田区、須磨区地先約 6km の範囲 他 ※ 具体的な想定地域は地図参照	
計測方法	ドローンによる航空写真測量	
計測時期	台風発生直後に最低 2 回（①と②の計測をあわせて 1 回とカウントする）。台風発生直後に計測すること。	
納品時期	原則、台風発生後①2 日以内②4 日以内	
納品成果	データの種類	ファイル形式
	①デジタルオルソ	
	②DSM	
備考	被害前の事前計測データは提供する。
